EEN CONTINU PROCES

HERSTEL EN RESTAURATIE OUDE KERK AMSTERDAM

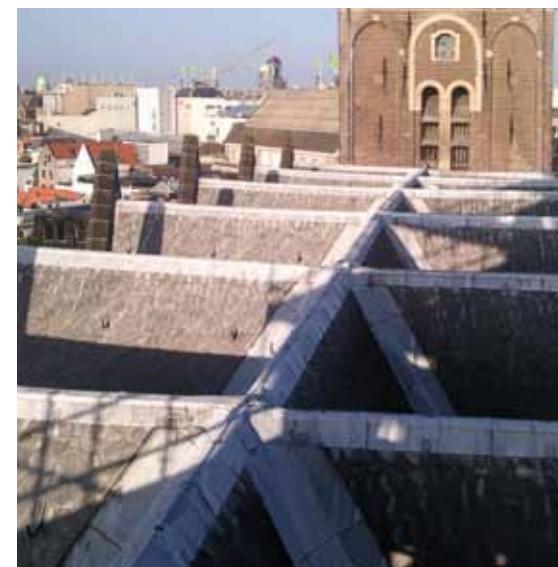
Overzicht dakcomplex.
